# 正覚院本堂屋根・瓦葺直し/床下基礎・扉工事

## 本堂屋根裏の柱不足・破損に対する補強工事

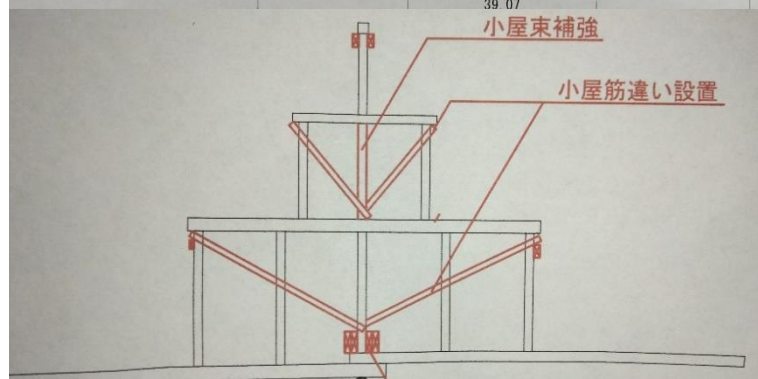
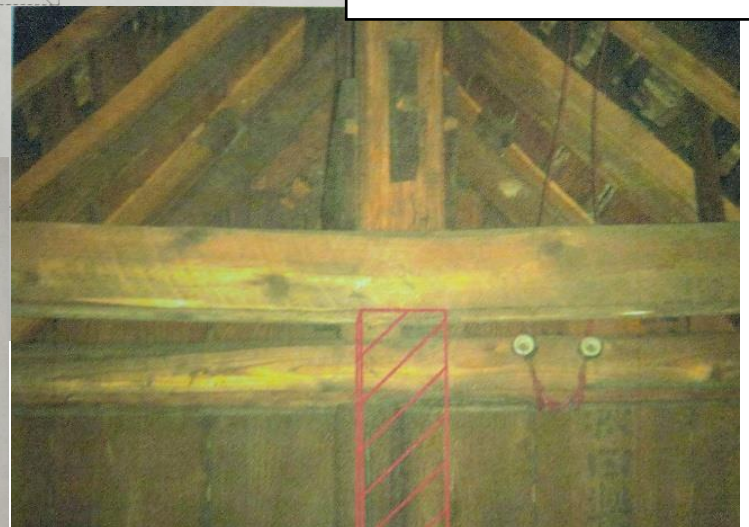
本堂の須弥壇あたり屋根裏の横柱(小屋梁)がたわみ、ヒビがあります(下写真)。また、結木下の枕木の折損もあります。残念ながら、放置してもこれ以上良くなることはありませんので修繕工事を行います。

本堂建築時の基準と現状基準では耐震面で異なります。全体的に柱の不足、固定がされていない為、補強工事、破損部分の交換等を行います。

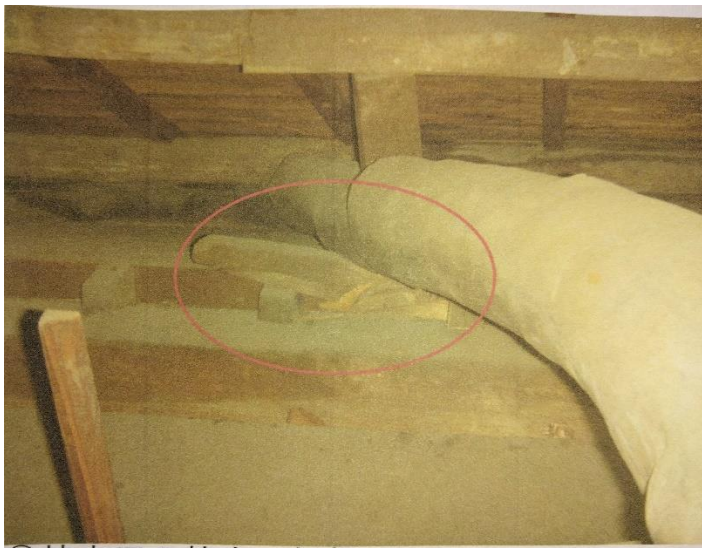
④ 桔木下の枕木の折損

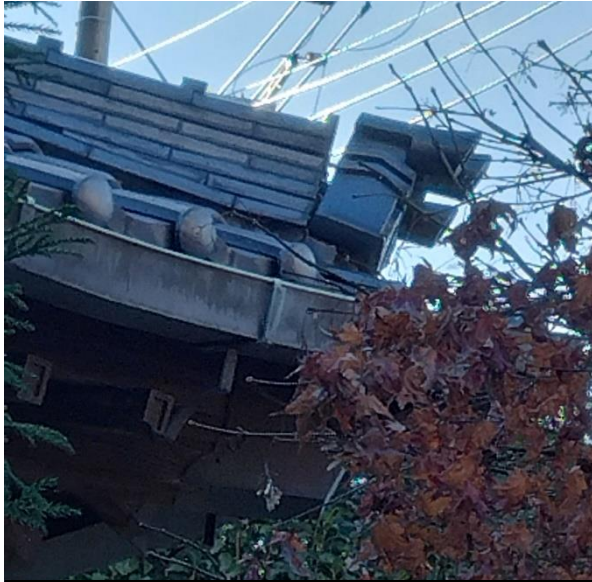
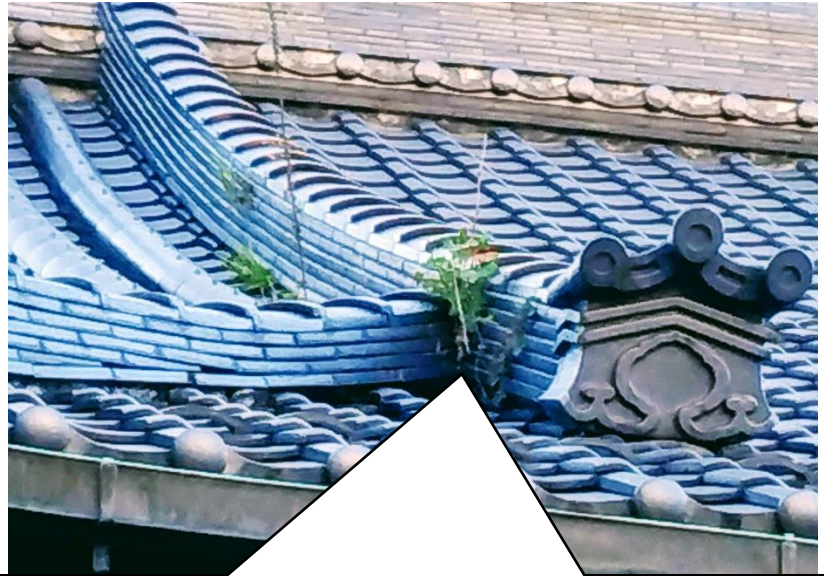
くだけむね

本堂の屋根も葺直しが必要です。降棟と呼ばれる部分にも瓦の隙間から水が入り、通年植物が生えています。つまり、瓦下(土と屋根板部分)に一定の水分が何年もある状態であり、瓦下に腐食がないか点検する必要があります。
