## 大豆戸山正覚院 令和八年 年始のご挨拶

### 『正覚院本堂屋根・瓦葺直し／床下基礎・扉工事』ご報告

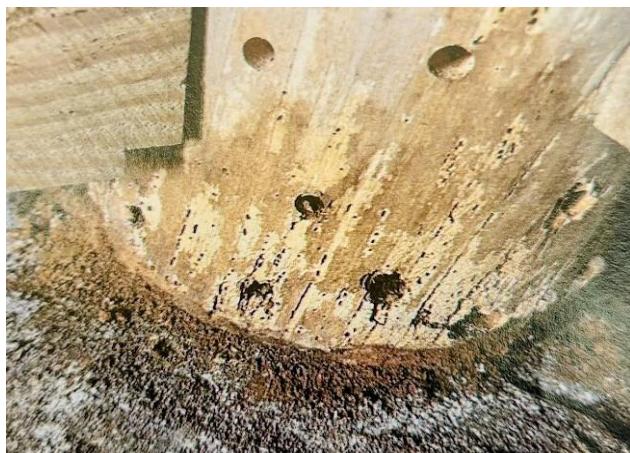
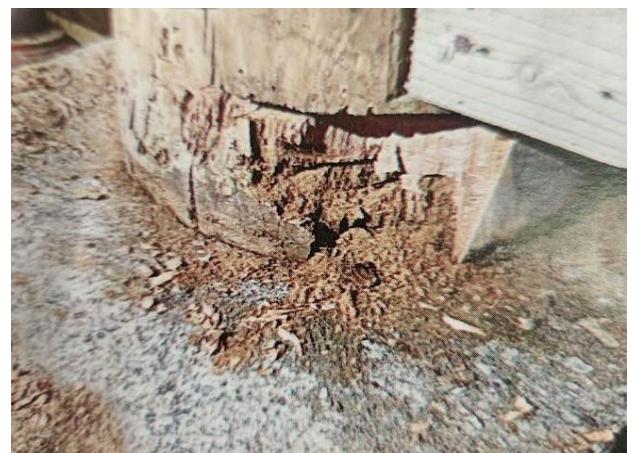
工事前

[修繕前] 本堂の丸柱の沈下あった為、調査。

[修繕後] 丸柱をジャッキアップ、基礎を礎石からコンクリートに拡大し、柱の沈下を軽減しました

本堂内陣下間側にある丸柱 2 本の基礎石をコンクリートで固め 基礎を拡大しました  
他、本堂外壁と本堂扉のひび補修 扉下不具合修繕 床下の東石移動 須弥壇側内壁塗喰  
塗直し など修繕を致しました

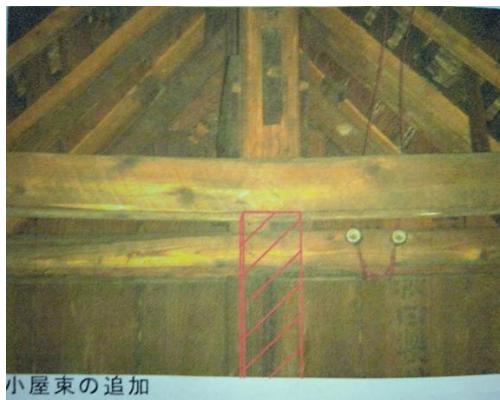
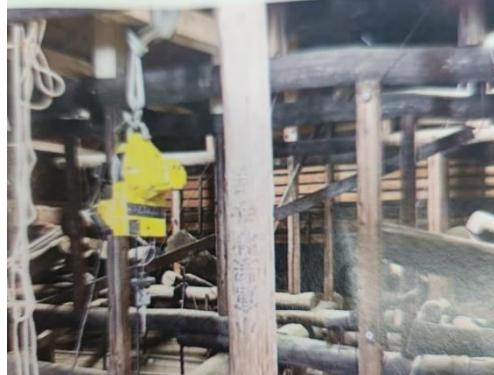
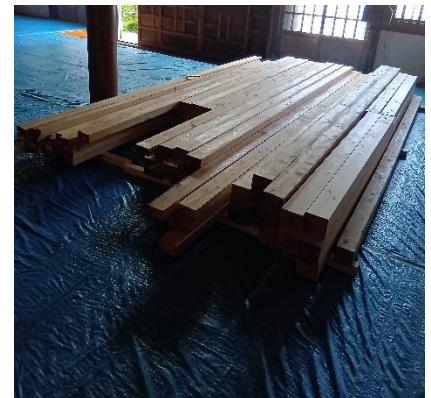
### 工事前

[修繕前] 本堂の須弥壇あたり屋根裏の横柱（小屋梁）のたわみあり 柱の不足を確認  
[修繕後] 内陣の梁・筋交い・支柱の補強や交換 小屋の全面的修繕を執り行いました

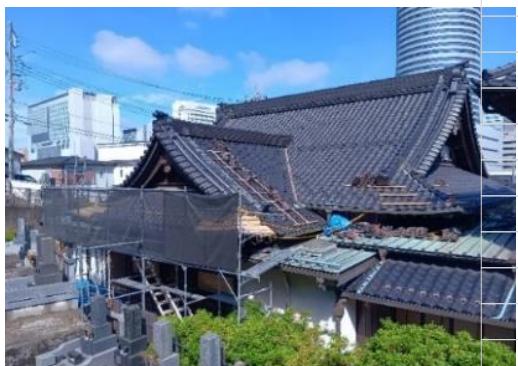
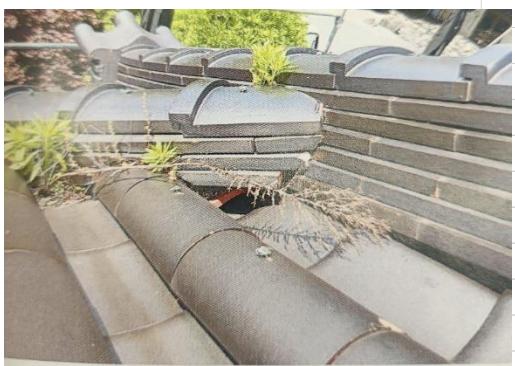
#### 工事前

[修繕前] 瓦下屋根の腐食の確認・一部雨漏り・瓦葺替の必要を確認

[修繕後] 各部位の腐食具合に応じて 下地を直し 瓦の葺替えを執り行いました
