# 正覚院本堂屋根・瓦葺直し/床下基礎・扉工事

## 本堂屋根裏の柱不足・破損に対する補強工事

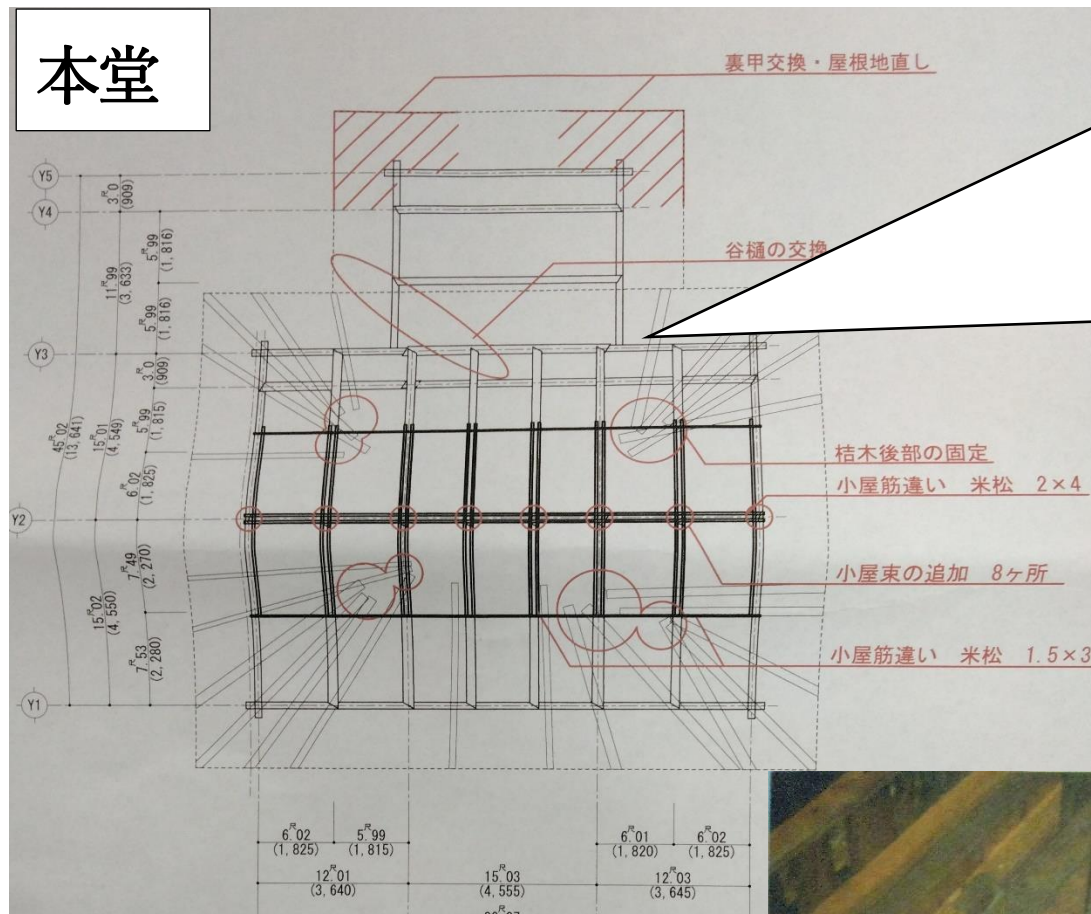
### 本堂

本堂の須弥壇あたり屋根裏の横柱(小屋梁)がたわみ、ヒビがあります(下写真)。また、結木下の枕木の折損もあります。残念ながら、放置してもこれ以上良くなることはありませんので修繕工事を行います。

本堂建築時の基準と現状基準では耐震面で異なります。全体的に柱の不足、固定がされていない為、補強工事、破損部分の交換等を行います。
